平成 2 3 年度
阪南 2 区北側海域生物影響調査業務
報告書

平成 2 4 年 3 月

大阪府環境農林水産総合研究所

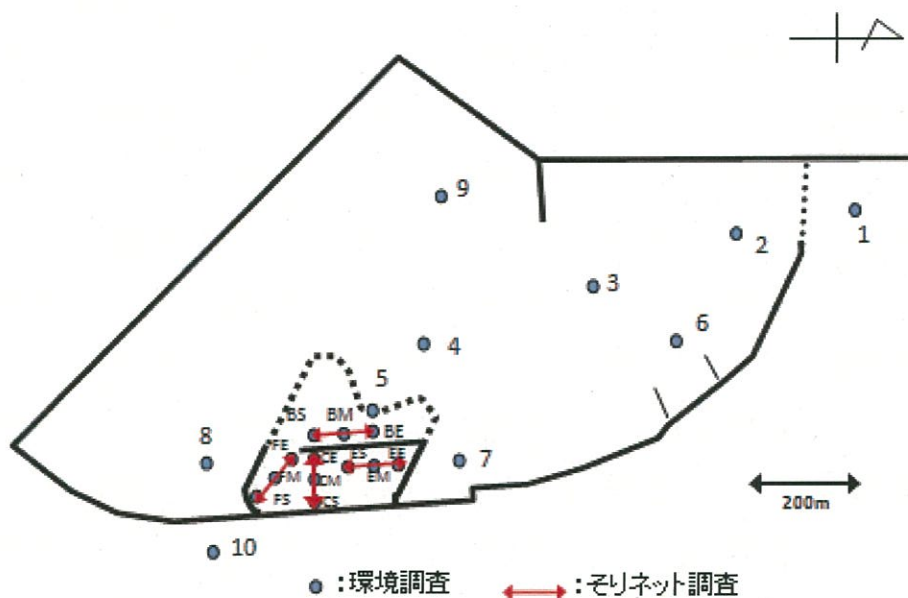
図1 環境調査・そりネット調査 位置図

人工干潟（南干潟）内部、北側水面内部と周辺海域（図1）で底層の水温、塩分、酸素飽和度を測定して、水質を把握した。また、人工干潟内の水生生物の分布を調べて底層環境との関係について検討した。

調査定点：人工干潟内部12定点、北側水域内部8定点、外部水域2定点（図1）。

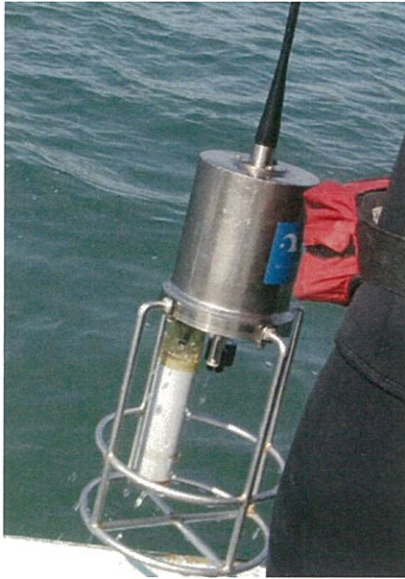
図2 水質モニター装置

測定方法：水質モニター装置（JEFアドバンテック社製、ADO1050-PDK、図2）により底層の水温、塩分、酸素飽和度を測定した。

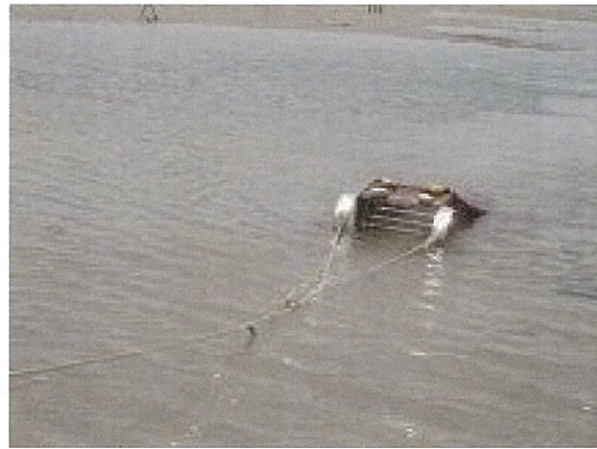
図3 そりネット

採取方法：そりネット（図3、高さ40cm、幅60cm、目合2mm）の50m曳網×2回。

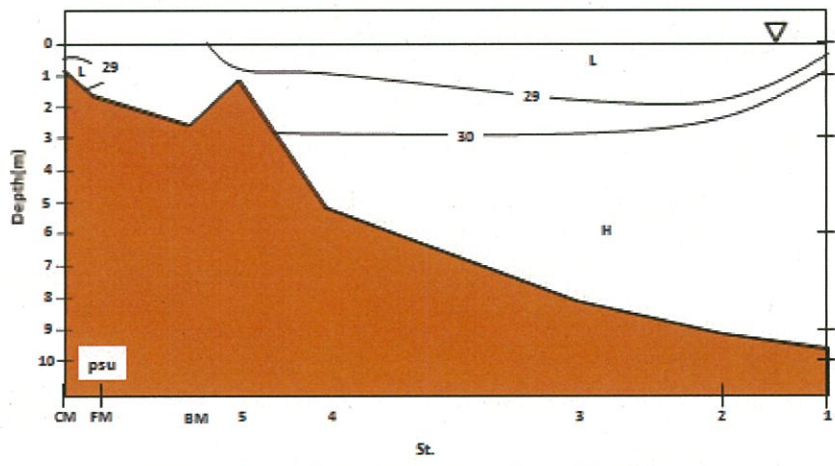
図 25~29 に各月の St.1、2、3、4、5、B・M、F・M、C・M の塩分鉛直断面図を示す。人工干潟内が無酸素化した7月22日のみ、塩分 30 以上の海水が人工干潟内に侵入していた。大阪管区気象台の関空島での観測データ³⁾によると7月18日~21日には台風6号の影響とみられる北よりの風 (最大風速 8.5~11.3m/s) が観測されていた。この風により、青潮に類した無酸素・高塩分底層海水の湧昇現象が発生し、人工干潟内部及び水深の浅い内部水面南側に無酸素水塊が侵入したものと推察された。

6月28日と7月22日には、外部水域の St.1 ではごく表層のみに分布する低塩分水が内部水域では水深 1~2m まで分布していた (図 25、26)。また、9月22日、10月18日に

は St.1 と St.2 との間で、塩分鉛直分布の急変が認められた。これらの事象から、内部水域と外部水域との境界である St.1 と St.2 の間は海水交換が十分でなく、内部水域が停滞水域となっている可能性が示唆される。また、このことが内部水域の貧酸素化にも強く影響を及ぼしているものと推察される。

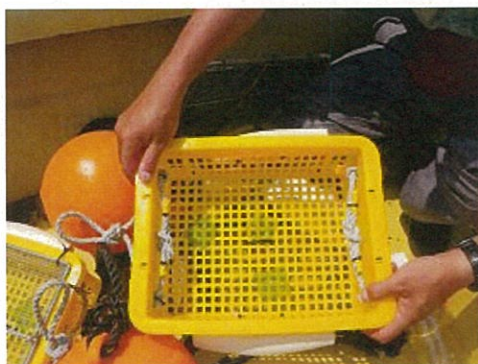
図85 海面に設置した実験カゴ
(右:明条件、左:暗条件)

7月26日に4個のカゴにアオサ5cm角葉片を3枚ずつ入れ(図84)、人工干潟の中仕切り堤外側の実験区(B点:そりネットB線近傍)と内側の実験区(F点:そりネットF線近傍)に明条件のカゴと暗条件のカゴを1個ずつ設置した(図85)。

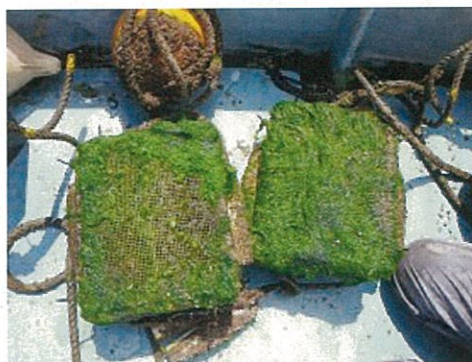
図86 実験終了時の実験カゴ

表12に実験開始時(7月26日)の、表13に実験終了時(8月23日)の環境条件を示す。水温、塩分は開始時と終了時で大きな違いが見られなかった。カゴの上部にアオノリが繁茂したため(図86)、実験終了時の光量子は開始時より大きく減少した。栄養塩の内、DIN(溶存態無機窒素)は実験開始時に著しい低い値を示し、両実験区とも枯渇状態となっていたが、実験終了時には、概ね正常な値に戻った。

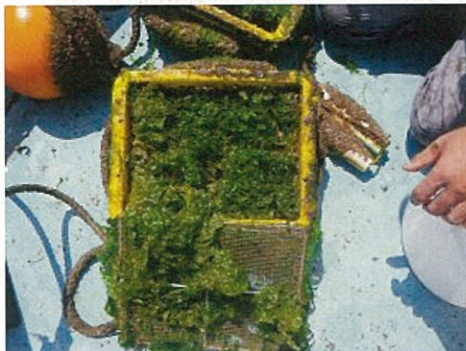
図 87 明条件のアオサ (B 点：終了時)

カゴの中のアオサは、明条件では両実験区とも、カゴ内に充満するほど生長していた（図 87）。一方、暗条件では両実験区とも開始時と大差ない大きさのままで、葉片表面にはフジツボが付着していた（図 88）。回収したアオサは湿重量を測定して生長重量を求め、アオサの一部については面積と湿重量を測定して、回収したアオサの面積を算定した。

試験に供したアオサ葉片は28日間で、B点明条件では、面積で約331倍の24846m²、湿重量で約273倍の223.65gに生長し、F点明条件では、面積で約325倍の24338m²、湿重量で約398倍の326.21gに生長した。実験終了時の面積は、豊約1.5豊相当であった。この実験で得られた日間生長率は、B点明条件では約885cm²/日、7.96g/日、F点明条件では約867cm²/日、11.62g/日となった。これに対し、暗条件では両実験区とも、わずかな生長しか認められなかった。このことから光条件を低下させれば、アオサの繁殖抑制が可能であると考えられる。また、栄養塩濃度は、開始時に著しく低く、終了時も高くなかったことから、栄養塩がかなり低濃度でもアオサは増殖が可能であることが示唆された。今回の実験で、アオサの成長速度はかなり早いことが判った。このことから、人工干潟のアオサを回収する場合は、頻繁に実施しないと効果が出にくいものと思われる

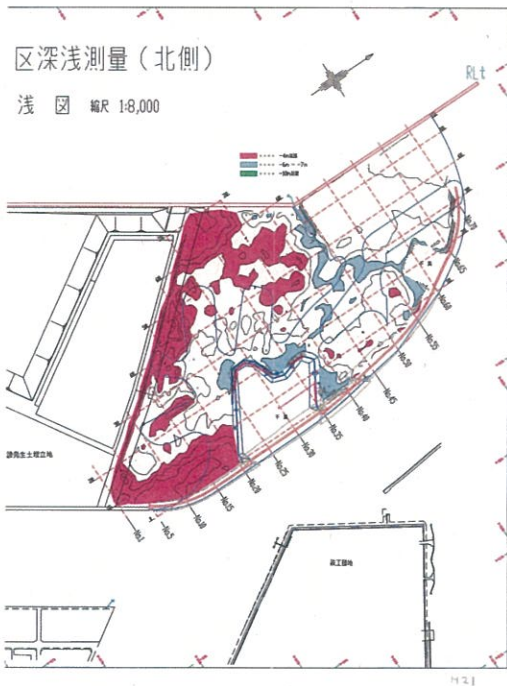
図 102 平成 21 年 北側海域深浅測量図
赤色：-4m 以浅、水色：-6m～-7m

阪南 2 区北側海域内部水域の平成 21 年と平成 22 年の深浅測量図を図 102、103 に示す。水深 4m 以浅の場所は、平成 21 年から平成 22 年にかけて南部で増大しており、前述の測定結果と一致した。『平成 22 年度阪南 2 区北側海域生物影響調査報告書』⁶⁾では「水深 4m 以浅の点では貧酸素化した例が少なく、水深 2.5m 以浅の点では全く貧酸素化しなかった」としており、このような浅場化の進
